焼肉屋 グリストラップ

BIOWISH 汚泥処理

ISO ECO
PRODUCTS

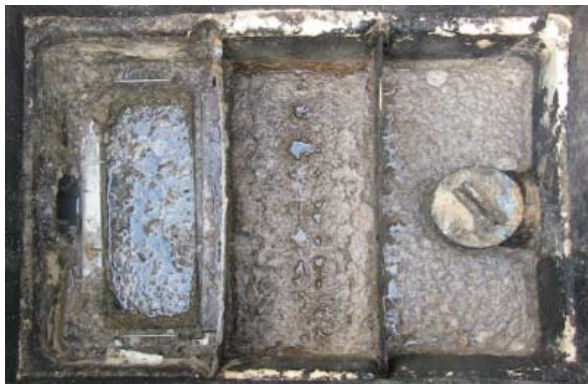
■11月5日(試験前)

- ・汚泥の流れを止める働きのため、ほとんど処理がなされていません。
- ・汚泥が固まり、粘土質になっています。
- ・2槽目のスカム量 25mm、pH7.66

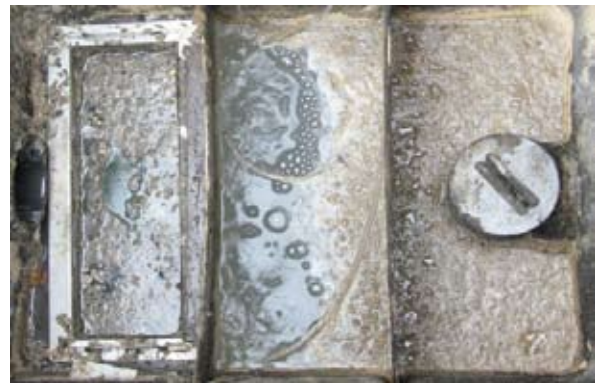
■11月7日(投入3日目)

- ・固まっていた汚泥が崩れ、柔らかくなり汚泥の量も減少しました。
- ・分解がすすみ細かい泡が出ています。
- ・2槽目のスカム量 10mm、pH6.98

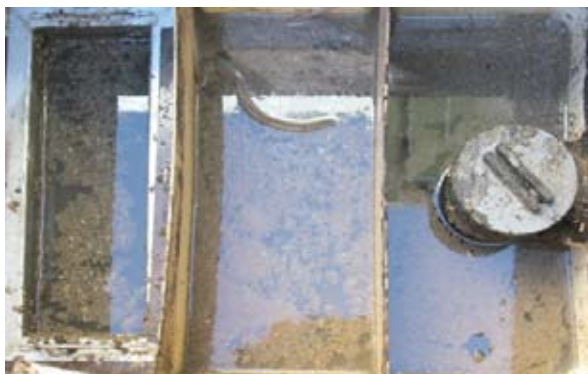
■11月12日(汚泥引上げ)

- ・グリストラップを清掃し、大きめの汚泥は引上げました。
- ・投入前に清掃することで、投入後に汚泥が溜まらず清潔な状態で推移します。

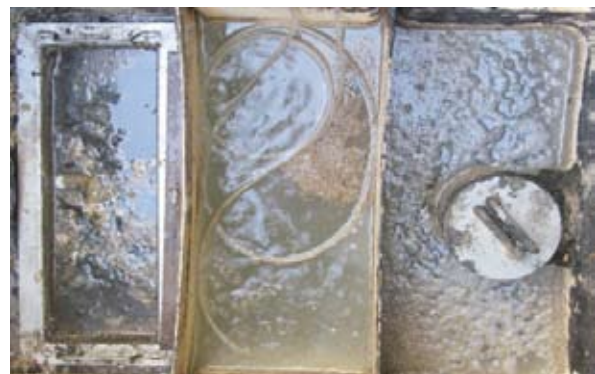
■11月14日(汚泥引上げ3日目後)

- ・日々発生する汚泥は分解されているため、汚泥は溜まっていません。
- ・3槽目も泡が出て分解が進んでいます。
- ・2槽目のスカム ほぼ無し、pH6.63
